KYMENLAAKSON AMMATTIKORKEAKOULU

Merenkulun koulutusohjelma

ÖLJYISEN KALUSTON PUHDISTUS JA HUOLTO SUURESSA ALUSÖLJYVA-
HINGOSSA

Opinnäytetyö 2010

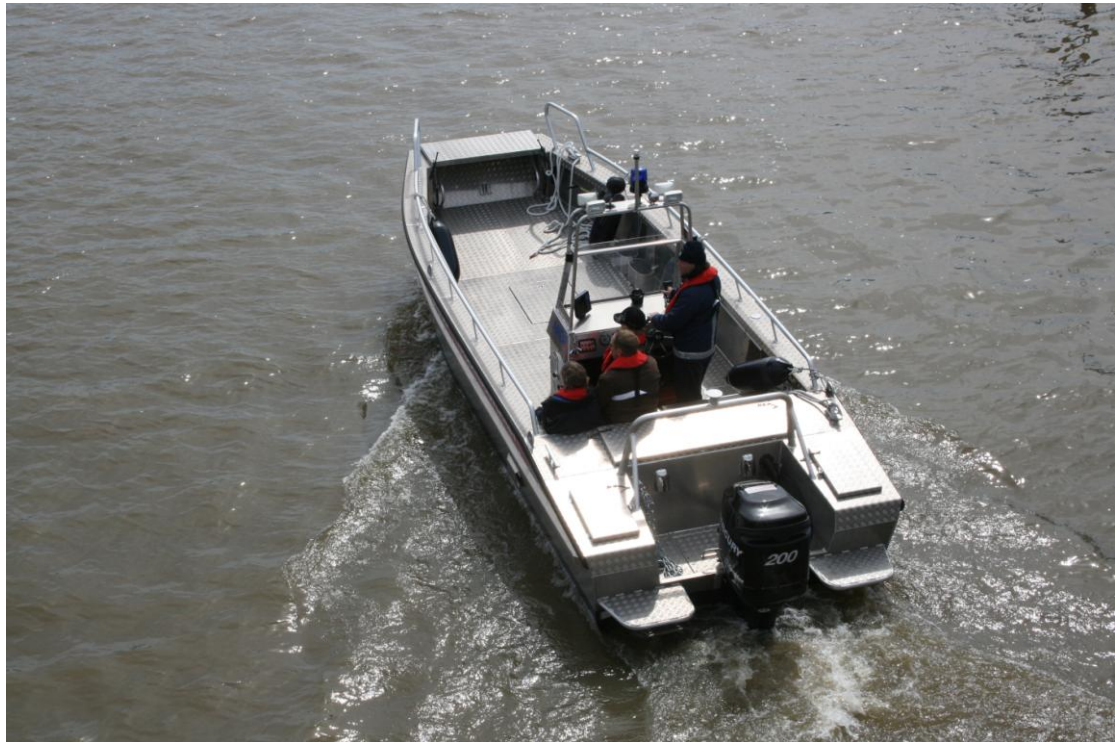
Kuva 1. C-luokan alumiininen yhteysalus, Porvoo (Leif Ekholm)

A-, B- ja C-luokan veneitä käytetään lähinnä apu- ja yhteysveneinä.

Kuva 1. C-luokan alumiininen yhteysvene, Porvoo, Leif Ekholm

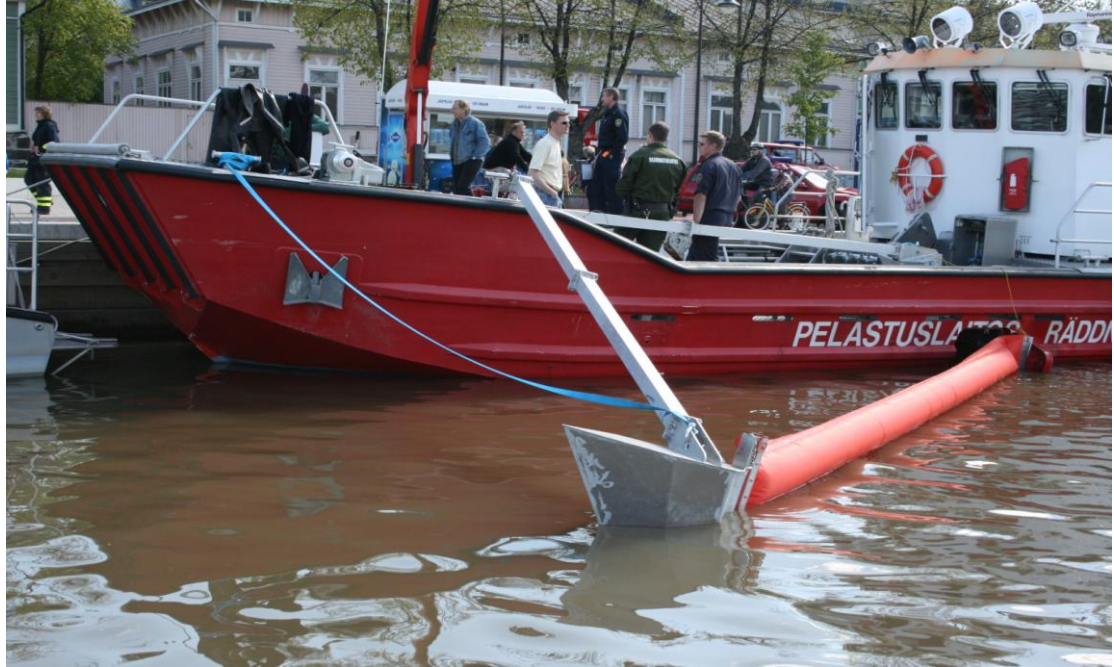
Kuva 2. Öljyntorjunta-alus varustettuna siipipuomilla, Itä-Uusimaa (Leif Ekholm)

Aluksissa voi olla kiinteät öljynkeräimet tai ne voivat olla irrallisia, jolloin niitä voidaan tarpeen mukaan siirtää aluksesta toiseen ja varustaa näin eri veneitä, jos osa veneistä on huollossa tai muuten toimintakyvyttömänä. Aluksessa, jossa torjuntajärjestelmä on aluksen laidoilla, on aluksen toisella puolella tai molemmilla puolilla siipipuomi, jolla öljy johdetaan aluksen öljynkeräysjärjestelmälle. Siipipuomi tuetaan levitysvarren avulla pieneen kulmaan aluksen sivuun nähden. Aluksen liikkuessa öljy ohjautuu sivulaidan ja puomin väliin ja ajautuu näin öljynkeräysjärjestelmälle. Järjestel-

mä voi olla kiinteä säiliö tai pussituslaite, joka joko kerää pussit veneeseen tai pudottaa suljetun pussin takaisin mereen, josta se kerätään myöhemmin pois.

Öljynkeräysjärjestelmät voivat olla joko kiinteitä tai tarvittaessa paikalleen asennettavia. Kiinteät keräilyjärjestelmät sijaitsevat aluksen rungon sisällä ja öljy ohjautuu niille rungossa olevan aukon kautta. Siirrettävät järjestelmät sisältävät öljynkeräilylaitteen, ja ne lasketaan paikoilleen aluksen sivulle esim. hydraulikan avulla.

Kuva 2. Öljyntorjunta-alus siipipuomilla, Itä-Uusimaa, Leif Ekholm

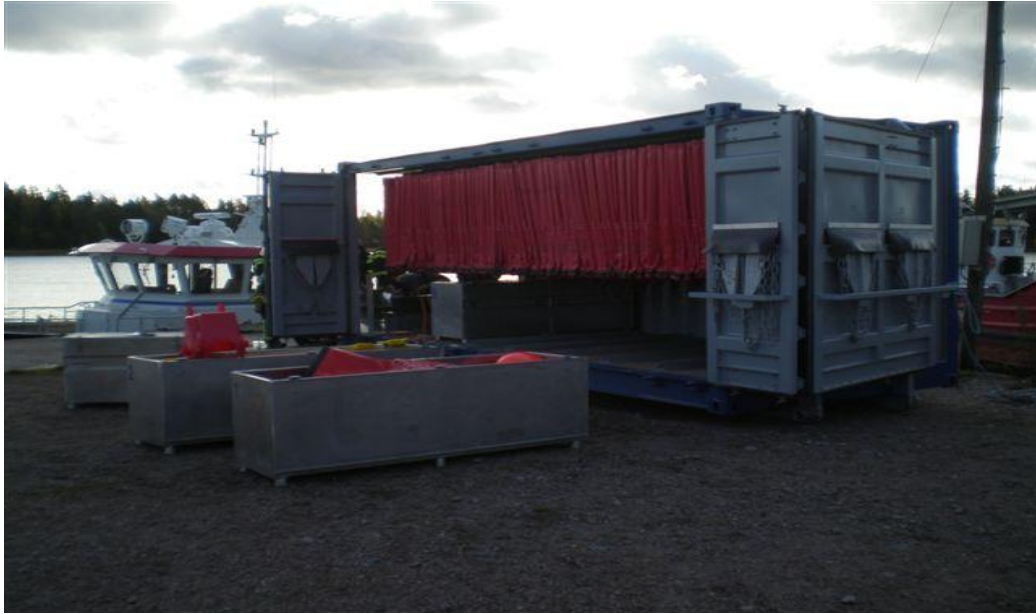
Kuva 3. Öljyntorjuntakontti Itä-Uusimaa (Leif Ekholm)

Itä-Uudenmaan keräyskalusto on sijoitettu samoihin varastopaikkoihin puomikaluston kanssa seuraavasti: Rantakerääjät Lori-setti Porvoossa, kevyt kuorija ja erotuslaite, kevyt imuri 2 kpl, öljynerotin: öljynerotin, PETKO, siirtolava, harjaskimmeri, siirtopumppu/voimayksikkö: Minimax 12, harjakerääjä: Rock Cleaner, kiekkoskimmeri, siirtopumppu/voimayksikkö: Komara, kauhakerääjä varusteineen ja letkuineen, öljynkeräyslaitteisto Neste Oilin saattohinaajiin.

Kuva 3. Öljyntorjuntakontti Itä-Uusimaa, Leif Ekholm
